2009 年台風 8 号 (Morakot) 台湾南部豪雨災害現地視察報告

～未曾有の災害に対して災害情報に何ができるか～

「デジタル放送研究会」台湾豪雨災害調査チーム

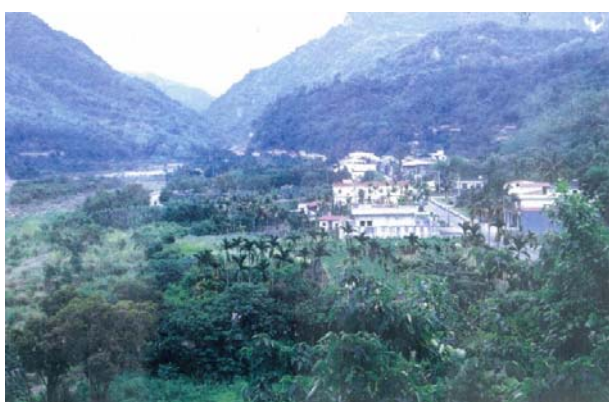
図2 台風8号前の風光明媚な小林村

小林村で発生した災害は、洪水、天然ダムの決壊による土石流などいくつもの事象が連続して発生した複合災害であった。最初の崩壊で集落から幹線道路に通じる橋はすべて流失し、避難経路を経たれた状態で土石流が襲来した。図2、図3は台風襲来前と襲来後の小林村の変わりようを示している⁴。

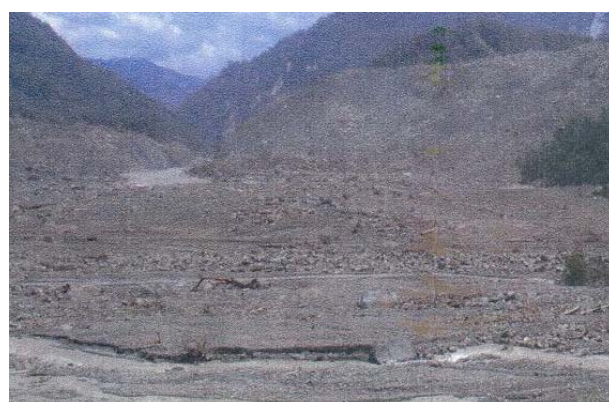
図3 台風後土砂に埋まった小林村

特に被害が大きかったのが高雄県甲仙郷小林村（旗山渓流域）である。8月6日夕方からの断続的かつ猛烈な降雨により、9日午前6時9分に集落の裏山で大規模な崩壊が発生し、家屋2軒を残して集落が全て流失した。このため、山やトンネルへ避難した40名強を除いた約500人が亡くなった³。

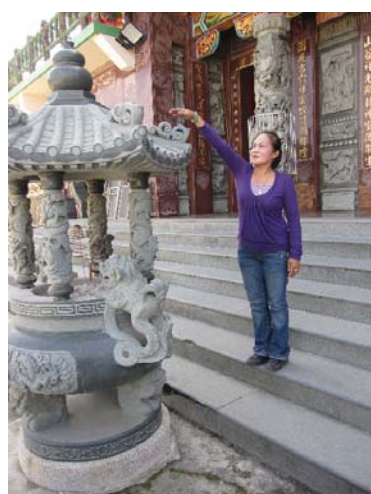
図5 「この辺りまで土砂で埋まった」とお寺の石塔を指す住民①
